## Utvärdering av EasyFloat flytelement

### Uppdrag

Provning av EasyFloat® flytelement med avseende på korrosion, väderbeständighet, slag, fläckar, brand, nötning och vattenabsorption. En utredning gjordes också om materialens miljöpåverkan under produktens livslängd.

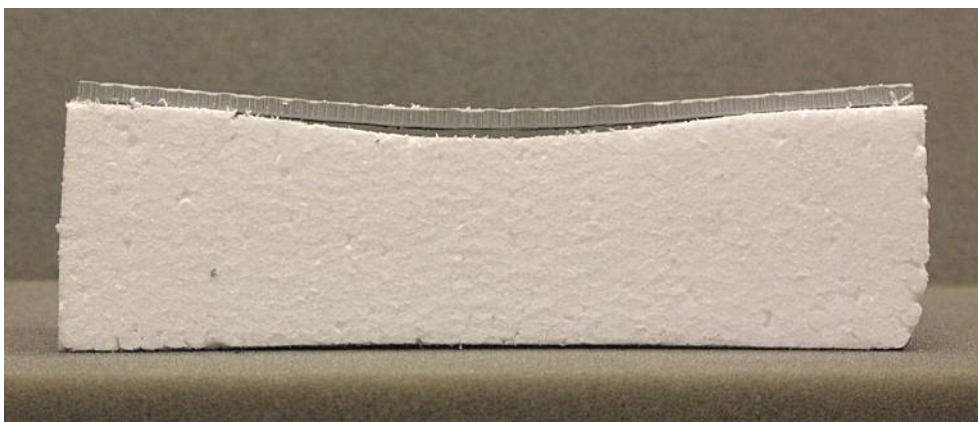
6 prover slagprovades, tre åldrade (2000 h i accelererad väderbeständighet) och tre oexponerade. Proverna (plastpaneler) placerades på en 40 mm tjock cellplastbit varefter fallkroppen fick falla på mitten av provet. Resultat enligt tabellen nedan.

| <i>Prov nr.</i> | <i>Förbehandling</i> | <i>Resultat</i> |
|---|---|---|
| 1 | Åldrad | Permanent deformation på plastbiten och cellplasten. Inga sprickor |

I penetrationsprovningsen penetrerade fallkroppen plastpanelen i bägge test men penetrerade inte cellplasten.

Bild 4. Typisk skada efter slagprovning

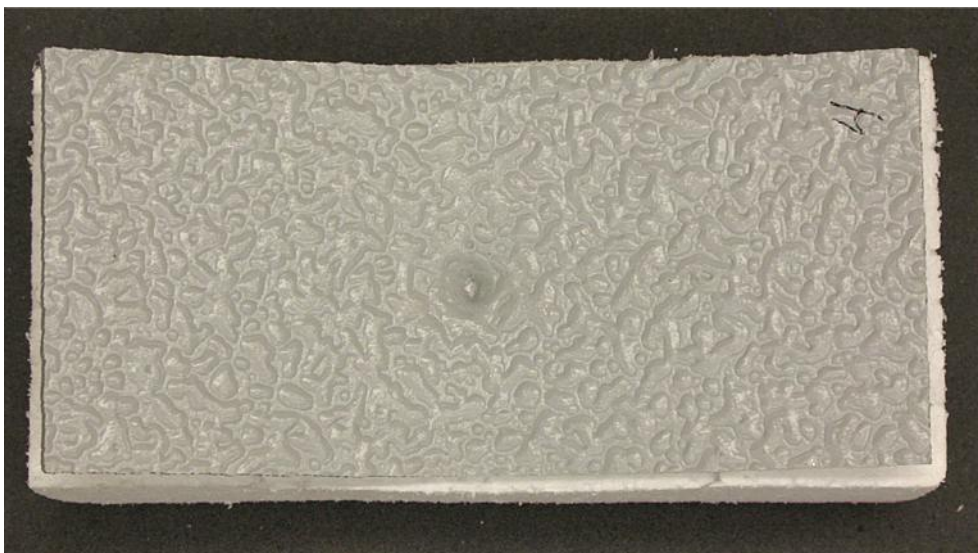
Ett penetrationstest gjordes också på två prover, ett åldrat och ett oåldrat. Denna provning utfördes enligt SS-EN 397 paragraf 5.1.2 "Resistance to penetration". En 3 kg tung fallkropp med en 60° spetsvinkel släpptes från en höjd av en meter på provet. De testade polyetenmaterialen hade först provats genom det först nämnda slagtestet men med ny cellplast som underlag.

Bild 5. Skada efter penetrationstest
