## Utvärdering av EasyFloat flytelement

### Uppdrag

Provning av EasyFloat® flytelement med avseende på korrosion, väderbeständighet, slag, fläckar, brand, nötning och vattenabsorption. En utredning gjordes också om materialens miljöpåverkan under produktens livslängd.

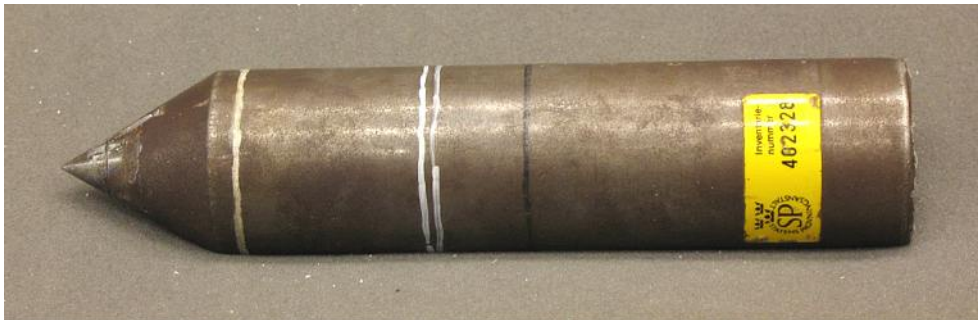
6 prover slagprovades, tre åldrade (2000 h i accelererad väderbeständighet) och tre oexponerade. Proverna (plastpaneler) placerades på en 40 mm tjock cellplastbit varefter fallkroppen fick falla på mitten av provet. Resultat enligt tabellen nedan.

Bild 3. Fallkropp penetration
